RELATÓRIO CONCLUSIVO DE ACOMPANHAMENTO DE EXECUÇÃO CONTRATUAL

N.º 2021/04295

Trata o presente de Acompanhamento de Execução do Contrato nº 11/SUB-PR/2020, celebrados entre a Prefeitura de São Paulo (representada pela Subprefeitura de Perus) e a empresa MC Engenharia e Construções Ltda., cujo objeto, prazo, valor e termo aditivo foram apresentados no Quadro 01:

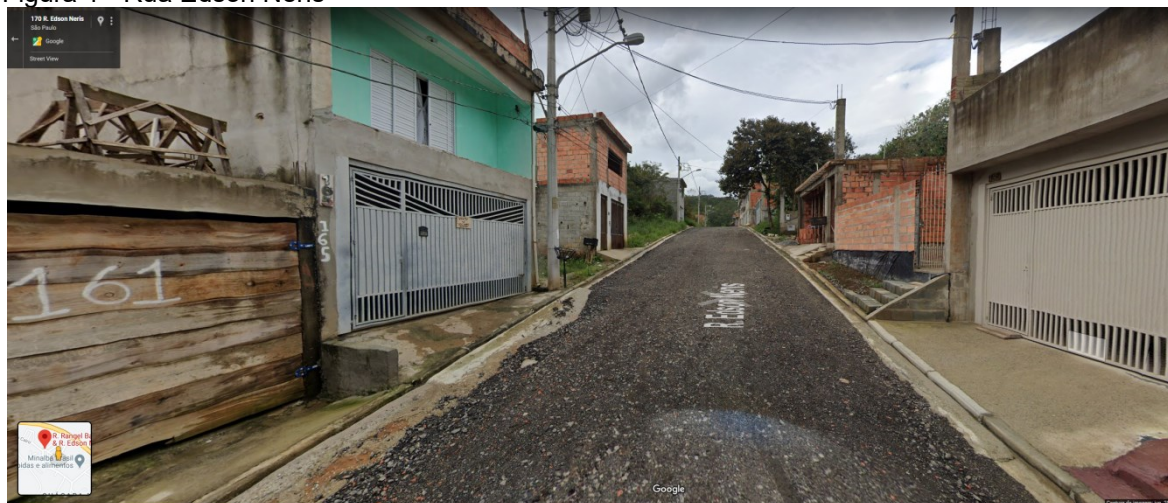
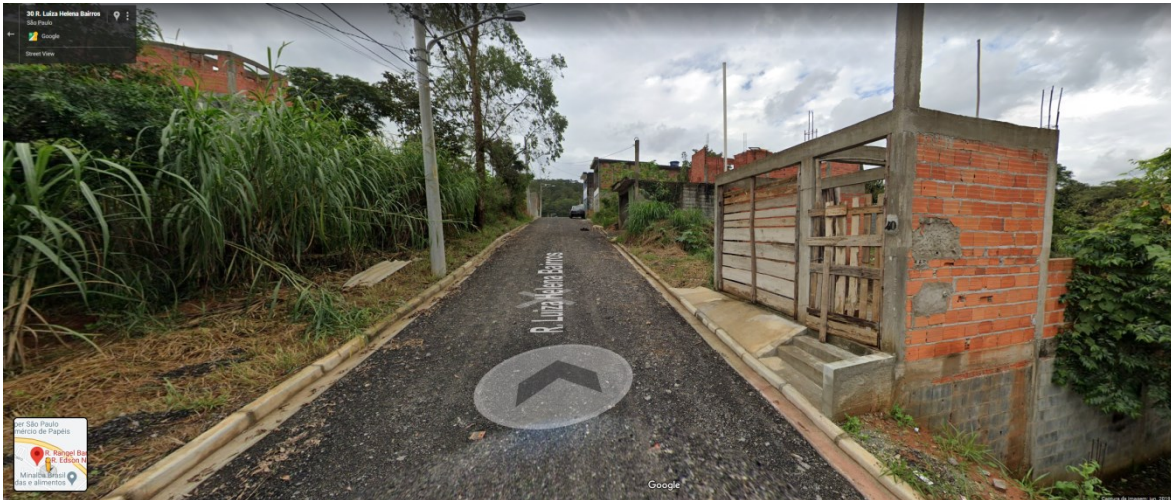
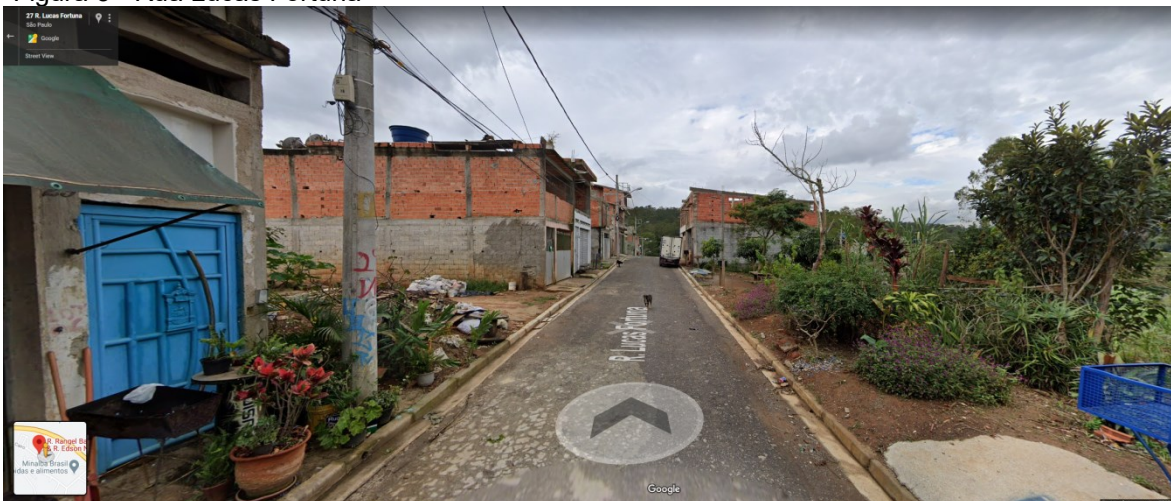
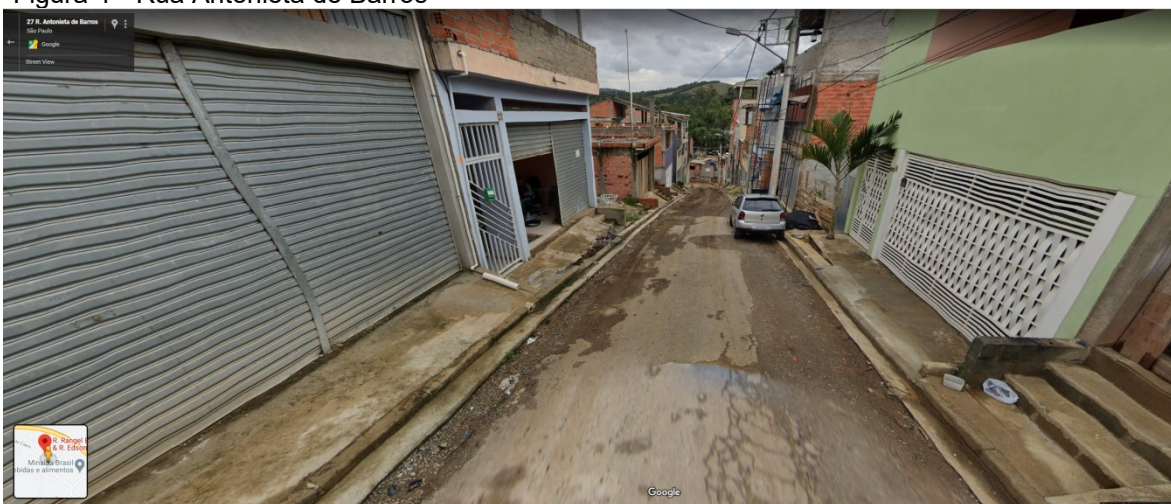
No entanto, em consulta às imagens do Google Maps (Figuras 1 a 4) e às fotos “antes” constantes do Relatório Fotográfico dos processos de medição (Documento SEI nº 033747490 do processo SEI nº 6049.2020/0001311-3), constatou-se a existência de guias e sarjetões em parte da área cuja intervenção foi realizada, não restando justificado o quantitativo de 56,84m³ medido para o item de serviço “05-19-01 - Construção de sarjeta ou sarjetão de concreto - Fck=25,0Mpa”.

Diante do exposto, considera-se injustificado o quantitativo de 56,84m³ medido para o item de serviço "05-19-01 - Construção de sarjeta ou sarjetão de concreto - Fck=25,0Mpa".
