RELATÓRIO PRELIMINAR DE ACOMPANHAMENTO DE EDITAL

Nº: 2023/02187

Edital de Concorrência Eletrônica nº 001/SVMA/2023

A contratação de obras, serviços e projetos para ações de requalificação e conservação da Marquise José Ermírio de Moraes do Parque Ibirapuera, conforme Projetos Básicos, Projetos Executivo, Projetos Padrões, Memorial Descritivo, Orçamento e Termos de Referências disponibilizadas por esta Secretaria do Verde e do Meio Ambiente (SVMA).

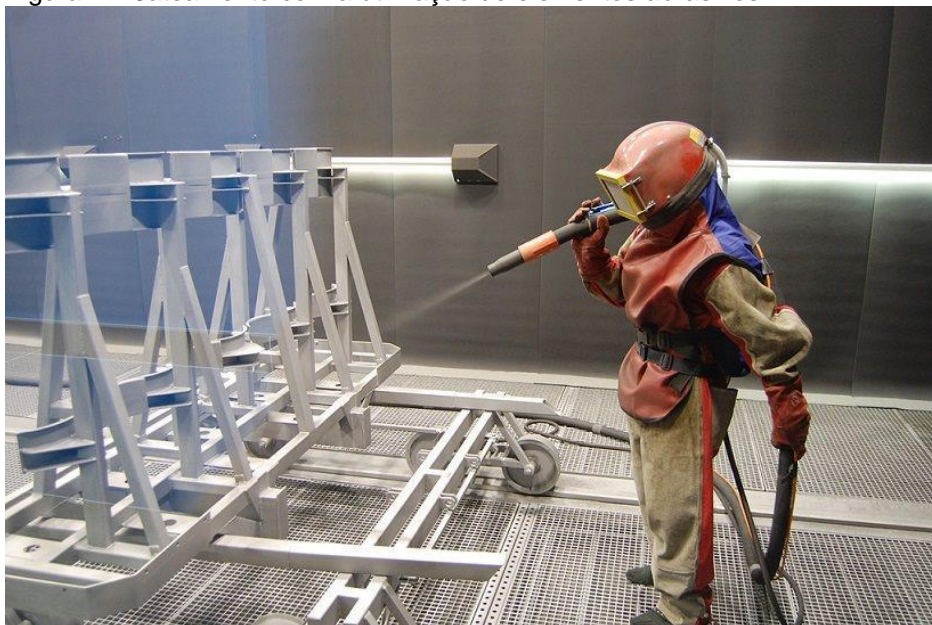
Figura 1 – Jateamento com a utilização de elementos abrasivos

Para ilustrar o serviço de jateamento apresenta-se a **Figura 1**, demonstrando a utilização de materiais abrasivos no processo de jateamento em estruturas metálicas.

Por outro lado, o serviço de limpeza de superfícies deterioradas c/ jateamento usa equipamentos de maior porte e potência, com operadores qualificados, materiais abrasivos, como também equipamentos de proteção específicos, conforme o critério de medição a seguir:

Para esse serviço de jateamento, o Termo de Referência delimitou o seu uso somente ao longo das fissuras e trincas, conforme segue:

- A fissura ou trinca deverá ser limpa com jato de ar comprimido, isento de água e óleo. **Uma faixa de 10 cm ao longo da fissura deverá ser lixada por meio abrasivo.** As impurezas deverão ser aspiradas totalmente.

Diante do exposto, conclui-se que as quantidades lançadas no orçamento para o item de serviço 'Limpeza e remoção de superfície deteriorada com jateamento (cód. 03-40-10)', estão injustificadas e superestimadas, oneram indevidamente o orçamento e devem ser corrigidas com a apresentação da devida Memória de Cálculo.
